# Ölleckagen an Gleitringdichtungen

## Zusammenspiel Maschinentechnik / Tribologie

Dipl.-Ing. **Heinrich Bär**, MAN Diesel & Turbo SE, Oberhausen

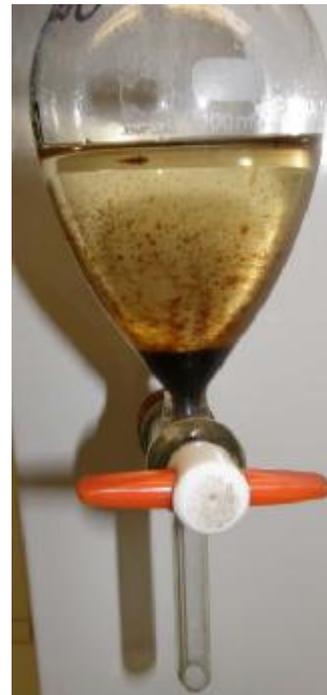
Bild 4: Ölprobe aus dem Öltank

- Ø Die Frischölprobe erfüllt die schmiertechnischen Vorgaben in vollem Umfang. Lediglich die Verschmutzungsstufe gemäß ISO 4406 liegt geringfügig über dem angestrebten Grenzwert (soll 17/15/13), was aber für ein Frischöl nicht unüblich ist.
- Ø Die Betriebsölproben fielen schon durch einen stark fremdartigen Geruch auf.
- Ø Die Probe aus dem Tank offenbarte einen deutlich erhöhten Wassergehalt.
- Ø Selbst nach Abfiltrierung des Bodensatzes lag die Verschmutzungsstufe (gemessen 22/20/15) noch weit über dem angestrebten Grenzwert.

Die Analyse der Verunreinigungen (siehe Tabelle 2) zeigte vor allem eine auffällige Anreicherung der Metalle Eisen, Kupfer, Zink sowie einen, für das Mineralölprodukt, ungewöhnlich hohen Schwefelanteil.

- Ø Industrielle chemische Reinigung des Ölsystems, incl. Filtrierung über einen 3µm Ölfilter und anschließende Erfolgskontrolle mittels Partikelzählung.
- Ø Regelmäßige Kontrollen der Ölqualität (Schmierstoff-Monitoring).
- Ø Sicherstellung der Einhaltung der spezifizierten Öltemperatur.
- Ø Aufschaltung der beiden Ölpumpen auf verschiedene Stromnetze, um bei Stromausfall nicht das Sperrmedium zu verlieren.
- Ø Schulung des Betriebs- und Wartungspersonals.
- Ø Definition geeigneter Wartungsintervalle und Festlegung der durchzuführenden Arbeiten.
- Ø Nachrüstung zusätzlicher Instrumentierung zur Überwachung der Dichtungen.
- Ø Geringfügige sofort umsetzbare konstruktive Änderungen der Abdichtung.

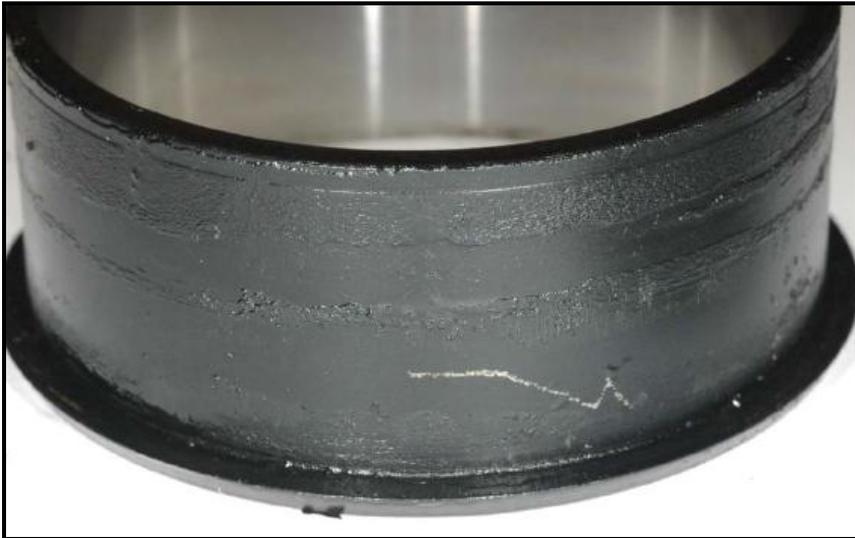
Bild 5 : Spritzbuchse mit schwarzem Belag

Die Untersuchung einzelner Bauteile der Abdichtung zeigte vor allem, dass sich auf metallischen Oberflächen ein schwarzer, harter, fest anhaftender Belag gebildet hat. Betroffen hiervon waren ausschließlich Bauteile, die mit dem Schmier- bzw. Lecköl in Berührung kamen. Von der Belagsbildung waren vornehmlich Oberflächen im Bereich enger Spalte betroffen, die vergleichsweise hohen Temperaturen ausgesetzt sind (> ca. 100°C). Klassisches Beispiel hierfür ist die Spritzbuchse (siehe Bild 5), deren Oberfläche im Urzustand metallisch blank ist (Werkstoff X5 CrNi 13 4).

Der Belag war beständig gegen gängige chemische Lösungsmittel und ließ sich nur mechanisch mit erheblichem Kraftaufwand entfernen.

Bei den Belägen handelte es sich somit weitestgehend um Korrosionsprodukte aus Komponenten des Ölkreislaufes.

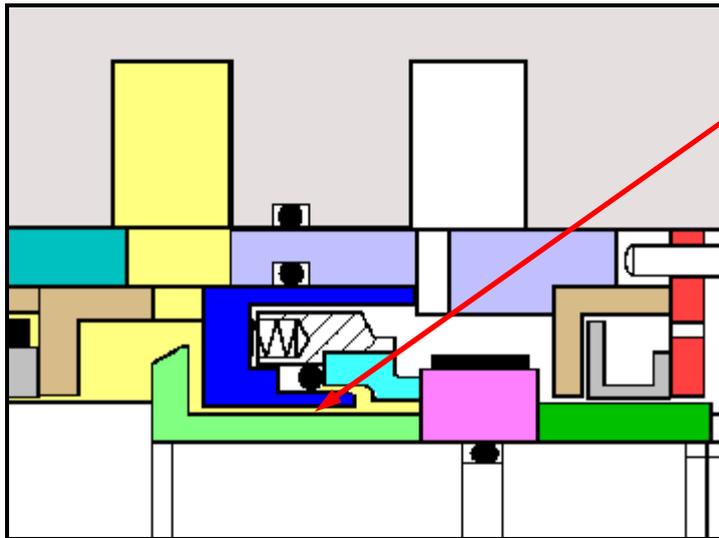
Bild 6 : Gleitringdichtung (Detail aus Bild 2)

In Bereichen enger Spalte, mit entsprechend hohen Temperaturen, haben diese Beläge innerhalb relativ kurzer Zeit Schichtdicken erreicht, die zu einer Spaltüberbrückung und somit zu einem Kontakt der Bauteile führten. Ausschlaggebend für das Versagen der Dichtung war dabei der Kontakt im Radialspalt zwischen dem Gehäuse der GlrD und der rotierenden Spritzbuchse.

Spalt zwischen Gleitringdichtung (stationärer Teil) und Spritzbuchse (rotierender Teil)

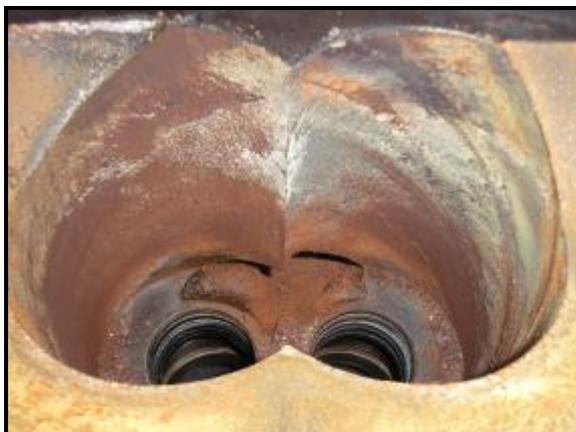
Bild 7 : Läufergehäuse

Der Grund für die Entnahme der Beläge aus dem Prozesssystem war primär, dass das Läuferpaar sowie das Läufergehäuse zuletzt relativ stark korrodiert waren (siehe Bild 7, 8). Ein Befund der bei den früheren Revisionen vor allem 1998 und 2005 so nicht beobachtet worden ist und auch nicht zu erwarten war.

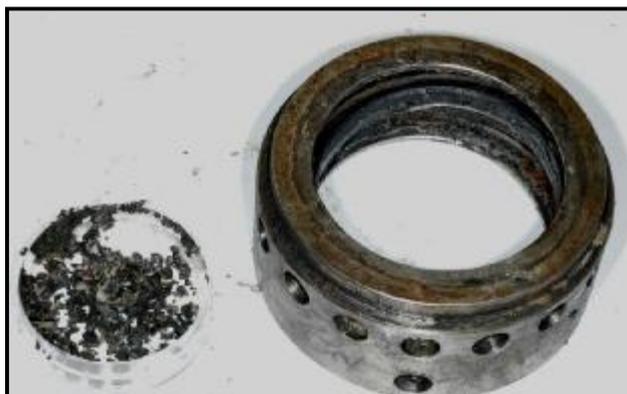
Bild 9 : Belagsproben aus dem Dichtmantel

Die Analysen der prozesseitigen Belagsproben (Bild 9) zeigten, dass neben den Verunreinigungen aus dem Ölsystem (Kapitel 3.4.3) eine weitere, hiervon weitestgehend unabhängige, Problematik berücksichtigt werden muss.

Die Ablagerungen führten neben dem korrosiven Angriff zu einem Blockieren (Verkleben) der Kohleringe. In der Folge drehten diese nicht mehr, was zu einem erheblich beschleunigten Verschleiß führte.
