Schraubenrotoren

das Verschleißobjekt

Q. Yang, H. Ochs, R. Schuhmann, BASF SE , Ludwigshafen

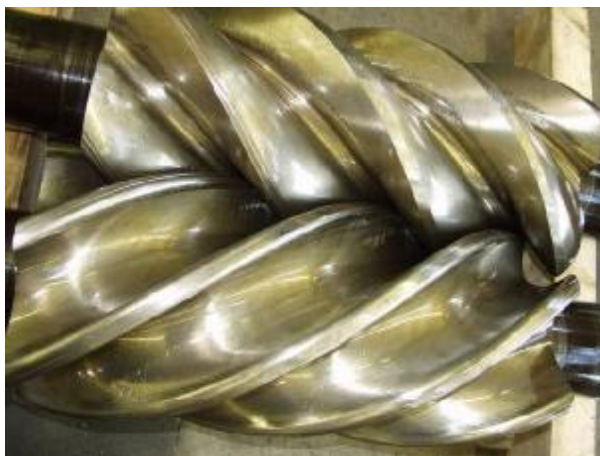
Haupt- und Nebenrotor hatten Kontakt mit dem Steuerschieber, wodurch die Dichtleisten der Rotoren abgearbeitet wurden (Bild 1).

Bild 1 Abgearbeitete Dichtleisten von Haupt- und Nebenrotor

Die Ursache für den Verschleiß des Steuerschiebers ist eine zu hohe Flächenpressung zwischen den Passfedern zur Fixierung und Führung des Steuerschiebers und den Nuten im Steuerschieber. Hierdurch kommt es zum Verschleiß in den Nuten und als Folge zu Kontakt zwischen Steuerschieber und Rotoren. Die hohe Flächenpressung resultiert aus dem zu hohen Schmieröldruck zwischen dem Steuerschieber und der Steuerschieberführung im Verdichtergehäuse. Zur Einregulierung des Öldruckes wurde in der Ölversorgungsleitung des Steuerschiebers ein Regelventil mit Manometer eingebracht. Zusätzlich wurden die Führungsnuten des Steuerschiebers mit einer Oberflächenhärtung versehen.

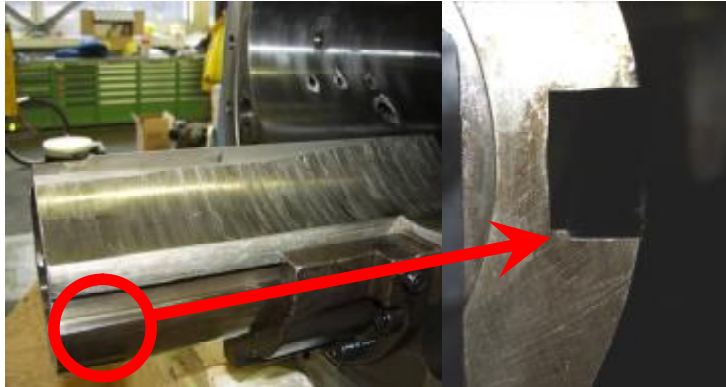
Die Führungsnuten des Steuerschiebers waren ca. 2 mm eingearbeitet (Bild 2), Kolben sowie Kolbenstange der Steuerschieberverstellung zeigten starke Verschleißspuren.

Bild 2 Steuerschieber mit eingearbeiteten Führungsnuten

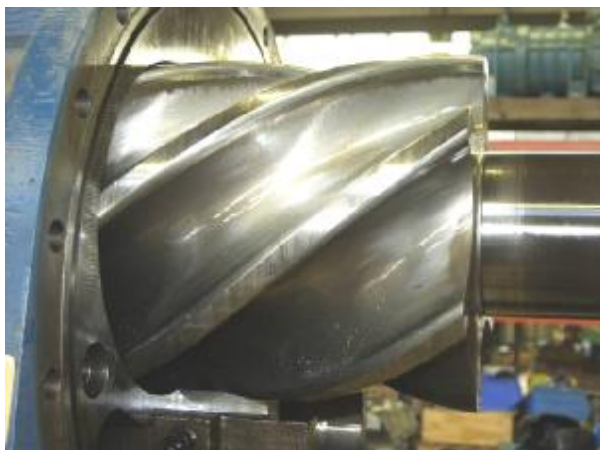
Nach der Reparatur und Wiederinbetriebnahme wurde der Schraubenverdichter im November 2007 entsprechend einer vertraglichen Vereinbarung mit dem Hersteller demontiert und zerlegt. An den Bauteilen zeigten sich nahezu die gleichen Schädigungen wie im März 2006 (Bild 3).

Bild 3 Nebenrotor mit abgearbeiteten Dichtleisten nach Demontage

Einzig die durchgeführte Oberflächenhärtung der Führungsnuten zeigte Wirkung, es ist kein nennenswerter Verschleiß aufgetreten. Die Schadensbilder zeigten, dass der Steuerschieber im Bereich der Vollaststellung durch ein Öldruckpolster zwischen Steuerschieber und Steuerschieberführung nach oben gedrückt wird. Konstruktiv halten die im Gehäuse eingebrachten Passfedern den Steuerschieber im Bereich der Druckseite nach unten. Im Bereich der Saugseite gibt es keine weitere Lagerung oder Führung. Um einen Druckaufbau im Bereich zwischen Passfederführung und Saugseite zu vermeiden wurde der Steuerschieber geändert und ohne Ölnuten ausgeführt (Bild 4 und 5)

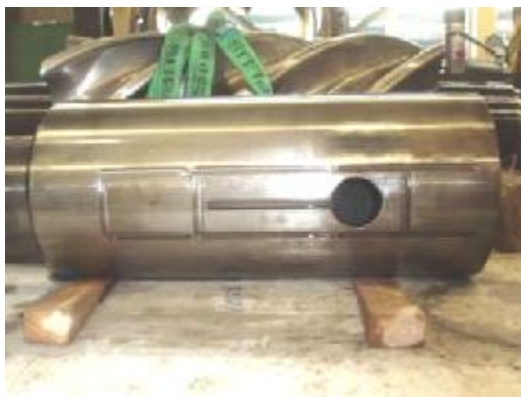
Bild 4 Steuerschieber mit Ölnuten

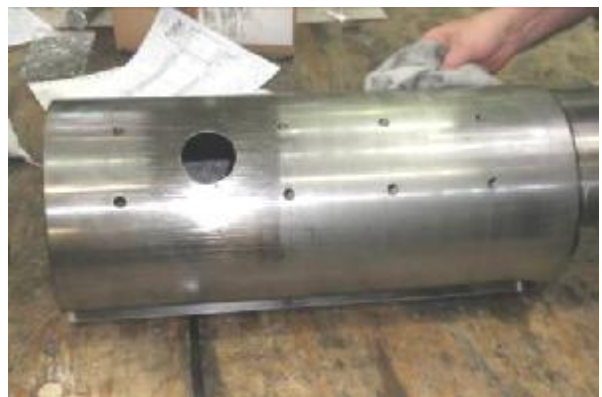
Bild 5 Steuerschieber ohne Ölnuten

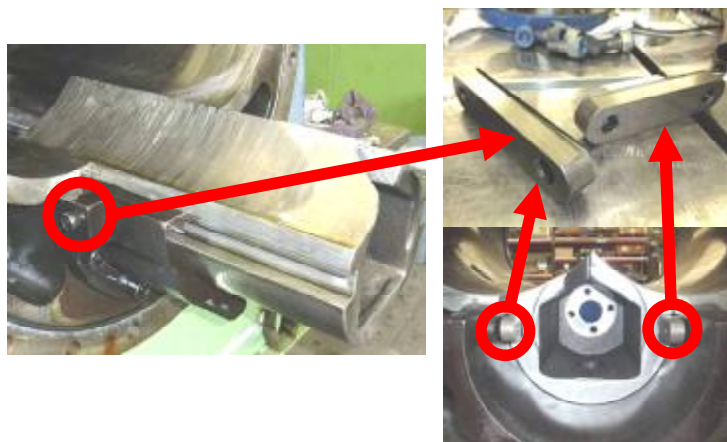
Eine mit dem Hersteller vertraglich vereinbarte Inspektion wurde im Januar 2010 durchgeführt. An den Bauteilen zeigten sich nahezu die gleichen Schädigungen wie bei den vorangegangenen Inspektionen. Zum ersten Mal trat eine Schädigung der Passfedern auf (Bild 6). Die Modifikationen am Steuerschieber zeigten nicht die gewünschte Wirkung.

Bild 6 Anlaufspuren am Steuerschieber und Abtrag unterhalb der Passfedern

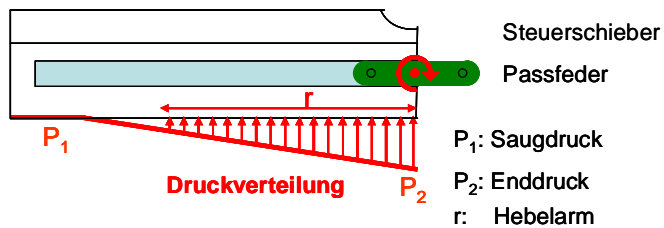
Unter Berücksichtigung der vorangegangenen Schädigungen, der durchgeführten konstruktiven Veränderungen und der konstruktiven Diskussion mit dem Hersteller, ist die Druckverteilung des Leckgasstromes ausgehend von der Druckseite in Richtung Saugseite unterhalb des Steuerschiebers die Ursache der Schädigungen. Das Wirkprinzip ist in Bild 7 dargestellt

Bild 7 Druckverteilung und Hebelarme unterhalb Steuerschlitten

Im Gleitspalt zwischen dem Steuerschieber und der Steuerschieberführung entsteht eine Druckverteilung zwischen Saug- und Druckseite. In der Stellung „Vollast“ wird aufgrund der entstehenden Druckverteilung zwischen Saug- und Enddruck der Steuerschieber durch ein resultierendes Drehmoment, mit Drehpunkt im Bereich der Passfeder, nach oben gedreht. Um die Druckverteilung unterhalb des Schiebers zu verändern und den Hebelarm zu reduzieren, werden Entlastungsnuten im Zylinder unterhalb des Steuerschiebers eingebracht.

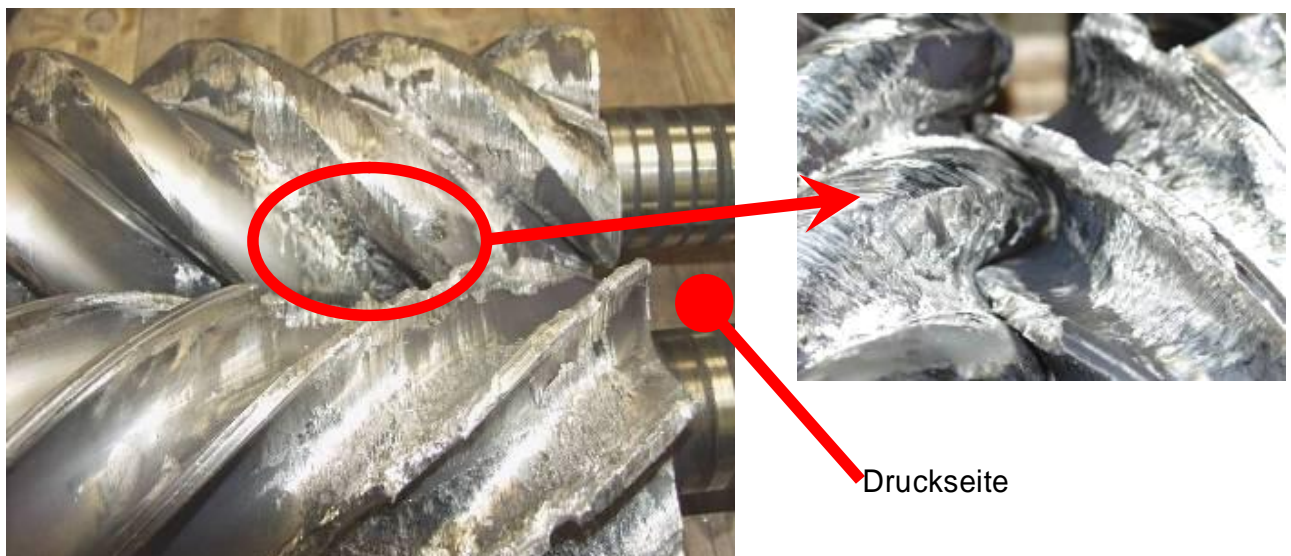
Nach fünfjähriger, nahezu problemfreier Laufzeit befand sich ein für die Förderung und Verdichtung von Wasserstoff-Mischgas ausgelegter trockenlaufender Schraubenverdichter bestimmungsgemäß im Spülbetrieb mit Stickstoff. Die Maschine wurde von der Betriebsmannschaft von Hand abgestellt, nachdem schlagartig starke Geräusche entstanden und die Stromaufnahme der Antriebsmaschine ein Vielfaches des üblichen Wertes erreichte. Nach der Demontage des Verdichters zeigten sich starke Anstreifspuren an den Rotoren (Bild 8) sowie am Gehäuse.

Bild 8 Hauptrotoren (oben) und Nebenrotoren (unten) des Verdichters

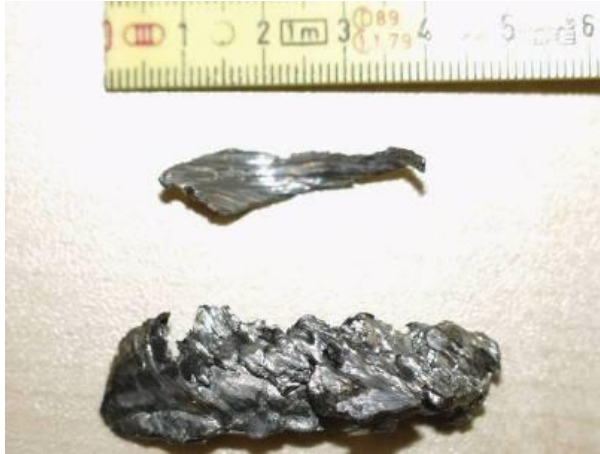
Um den Eintrag inkompressibler Medien auszuschließen wurden Rohrleitung und Behälter um den Verdichter geöffnet. Dabei wurden in der Druckleitung Späne (Bild 9) sowie ca. 1,5 Liter Flüssigkeit (Bild 10) entnommen. Die Späne traten als Folgen des Anlaufens der Rotoren auf. Weiterhin konnte in der Sicherheitsventil-Abblaseleitung und in der Haube des Bypasskühlers Flüssigkeit entnommen werden. Die Impulsleitungen der Druckmesseinrichtungen waren zur Saugseite hin vollständig mit Flüssigkeit gefüllt.

Bild 9 Späne der Rotoren aus Druckleitung hinter Verdichter

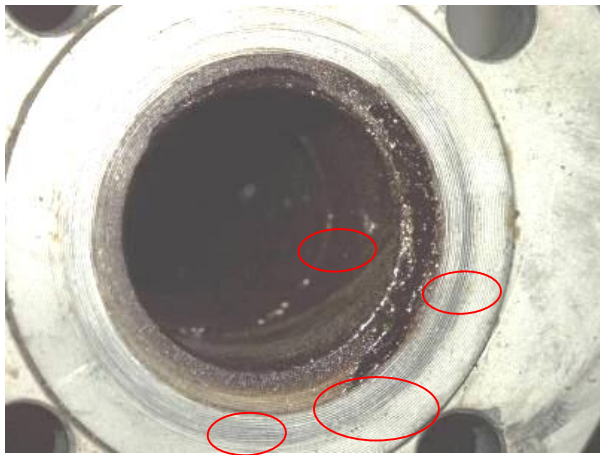
Bild 10 Druckleitung mit Flüssigkeit und Späne

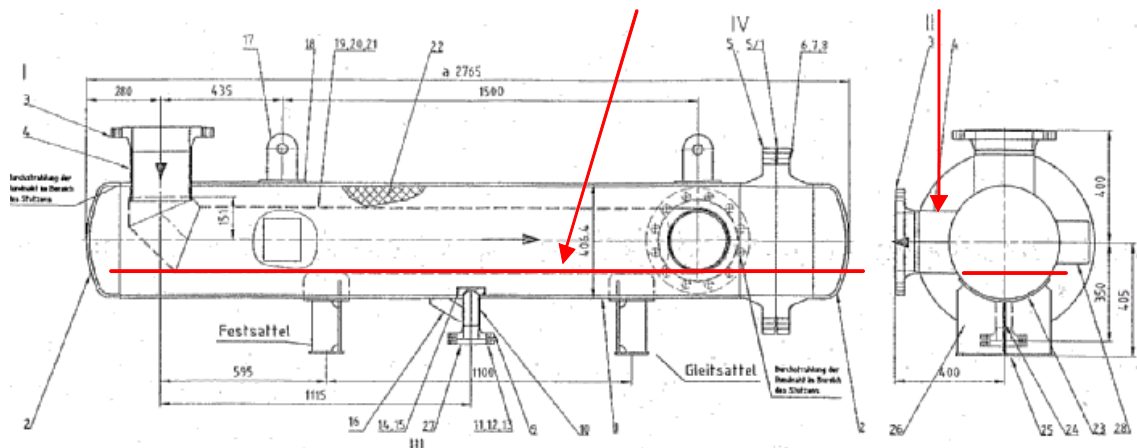
Nach dem Öffnen des Abscheiders waren Füllstandsmarken (Pegel) bis zur Unterkante des Auslassstutzens sichtbar (Bild 11).

Füllstandsmarken (Pegel) Austrittsstutzen zur Maschine

Bild 11 Abscheider, Füllstandsmarken sind rot markiert

Da es sich um einen liegenden Behälter mit seitlichem Abgang zur Maschine handelt, ist davon auszugehen, dass während des Betriebs Flüssigkeit aus einem Behältersumpf in die Saugleitung mitgerissen wurde, was zum Schaden an der Maschine führen konnte. Nach Entleerung der Anlagenteile, Änderung der Füllstandsüberwachung am Behältersumpf und Instandsetzung des Verdichteraggregates erfolgte die Wiederinbetriebnahme der Anlage.

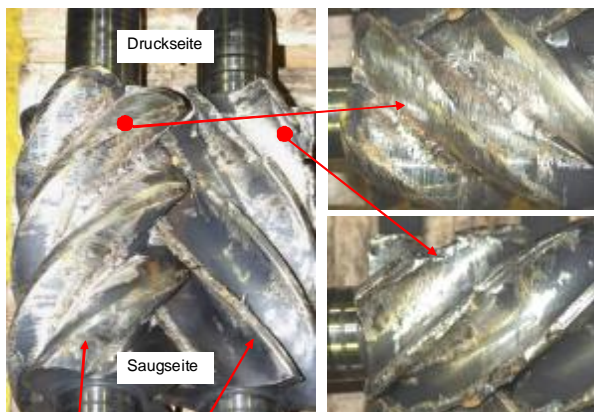
Die Rotoren wurden mittels Endoskopie über den Druckstutzen kontrolliert und starke Schäden an den Laufflächen festgestellt. Der Verdichter wurde samt Getriebe aus der Anlage entnommen. Wie beim ersten Schaden zeigten sich nach der Demontage des Verdichters starke Anstreifspuren und Ausbrüche an den Rotoren sowie am Gehäuse (Bild 12 und 13). Am Getriebe konnten Schäden an allen Lagern, der Torsionswelle, dem Zahnrad und der Ritzelwelle sowie der Gleitringdichtung festgestellt werden. Das Getriebegehäuse war ohne Befund.

Bild 12 Haupt- und Nebenrotoren des Verdichters

Die Befunde der schadhaften Teile zeigen, dass die Rotoren radial am Gehäuse angelaufen sind bzw. sich gegenseitig berührt haben. Die Ursache hierfür ist thermische Ausdehnung der Rotoren infolge zu hoher Verdichtungsendtemperatur, was zu einer Aufhebung des voreingestellten Spiels zwischen den beiden Rotoren bzw. zwischen Rotoren und Gehäuse führt. Dies ist aus dem rapiden Anstieg der Verdichtungsendtemperatur abzuleiten (Bild 14).

- Position der Sensoren
 - Verlegung der Drucksensoren für Saug- und Enddruck direkt an die Maschinenflansche
 - Verlegung des Temperatursensors für die Verdichtungsendtemperatur direkt an den Druckflansch der Maschine
- Druckverhältnisregelung, Alarmierung und Abschaltung für Betrieb mit Wasserstoff (Normalbetrieb) und Stickstoff (Spülbetrieb). Maschinendrehzahl nach der Anpassung des Druckverhältnisses
- Motorsteuerung
 - Zur Vermeidung rapider Drehzahländerungen und der damit verbundenen Gefahr der schnellen Aufheizung wurde eine Rampe zwischen minimaler und maximaler Drehzahl hinterlegt.

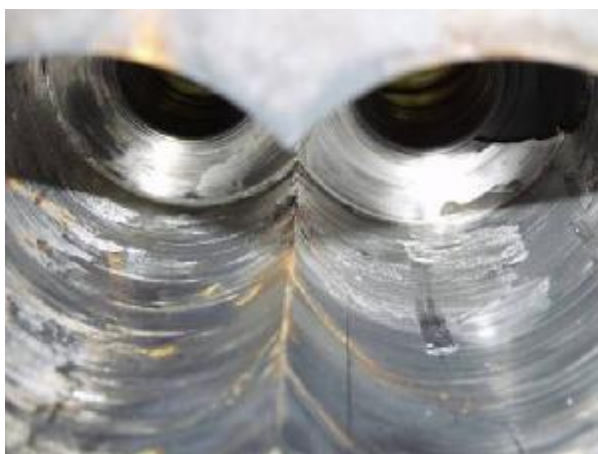
Bild 13 Zylinder mit Materialauftrag stirnseitig und Abtrag am Umfang

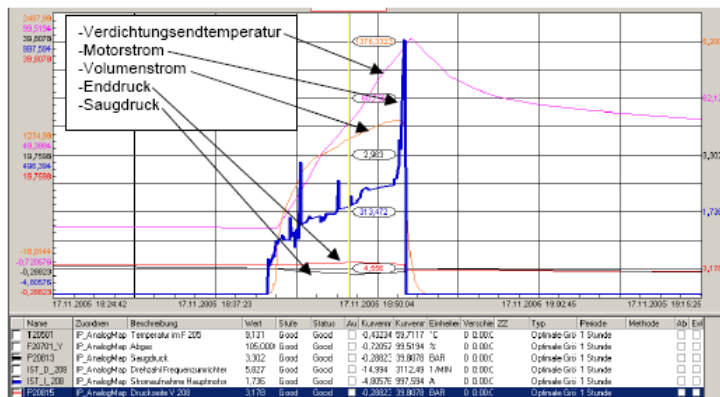
Bild 14 Prozessdaten bei Start der Maschine

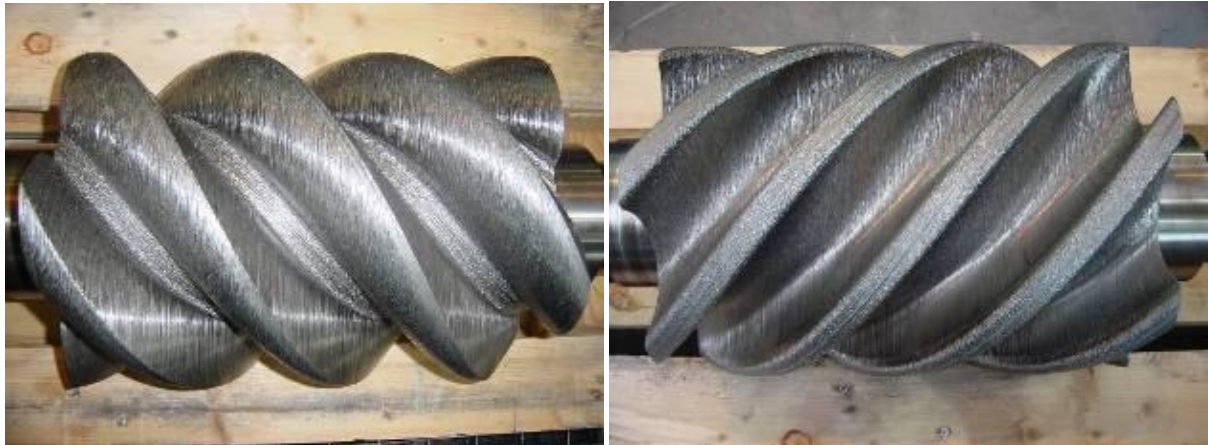
Nach der Demontage des Motors wurde ein Totalschaden am Motorlager und am Stator festgestellt. Aufgrund dieser Schädigung wurde der Verdichter demontiert und ein unerwartetes Schadensbild gefunden. Die Rotoren (Bild 15) und das Gehäuse sind irreparabel geschädigt.

Als mögliche Ursache wurde angenommen, dass zuerst das Lager am Motor versagt hat und dadurch Kräfte auf die Rotorwelle ausgeübt wurden. Dies führte zum Durchbiegen der Rotoren und zum nachfolgenden Kontakt der Rotoren mit dem Gehäuse. Nach Instandsetzung des Motors und des Verdichters sowie Ausrüstung der Aggregate mit einer Schwingungs-Überwachung wurde die Anlage wieder in Betrieb genommen.

Bild 15 Hauptrotor (links) und Nebenrotor (rechts) des Verdichters

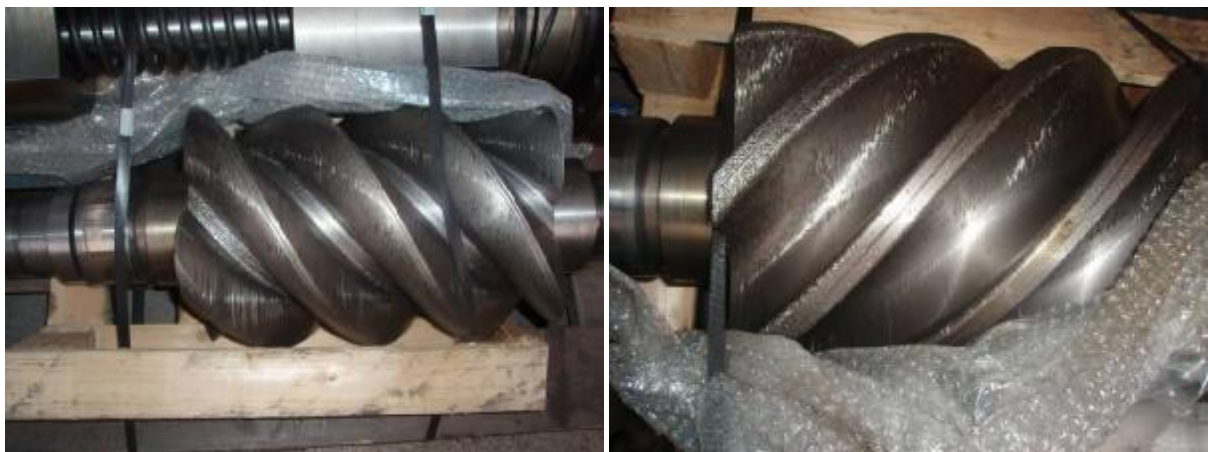
Nach der Wiederinbetriebnahme wurde der Verdichter im Jahr 2008 nach ca. 30.000 Laufstunden zu einer routinemäßigen Inspektion abgestellt und demontiert. Wiederholt zeigten sich unerwartete Schädigungen. Die beiden Rotoren (Bild 16) zeigen Schleifspuren und Schlagmarken insbesondere am Rotorgrund und an der Spitze der Rotorprofile. Am Steuerschieber (Bild 17) sind Verschleißspuren erkennbar, das Gehäuse (Bild 18) zeigt stirnseitige Anlaufspuren.

Bild 16 Hauptrotor (links) und Nebenrotor (rechts) des Schraubenverdichters

Aufgrund von Produktionsverpflichtungen und der Bauteilschädigungen wurde ein Ersatzverdichter installiert. An dem installierten Ersatzverdichter und am Ölabscheider traten nach der Inbetriebnahme Schwingungswerte auf, die nach Vorgabe des Herstellers und nach VDI 3836 als hoch zu bewerten ist. Anlagenmodifikationen und Änderungen der Betriebsweise führten bisher zu keiner Verbesserung.

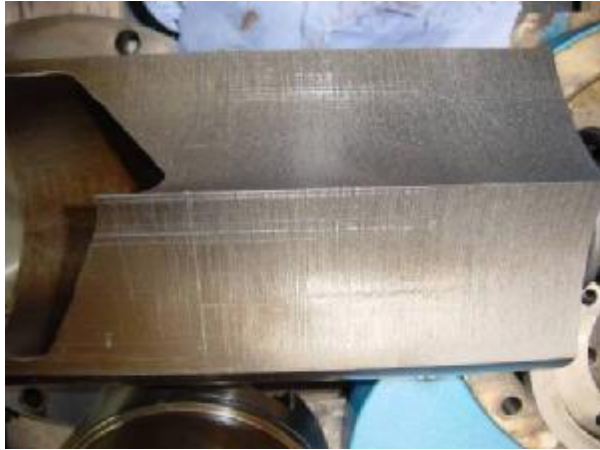
Bild 17 Anlaufspuren auf dem Leistungsschieber

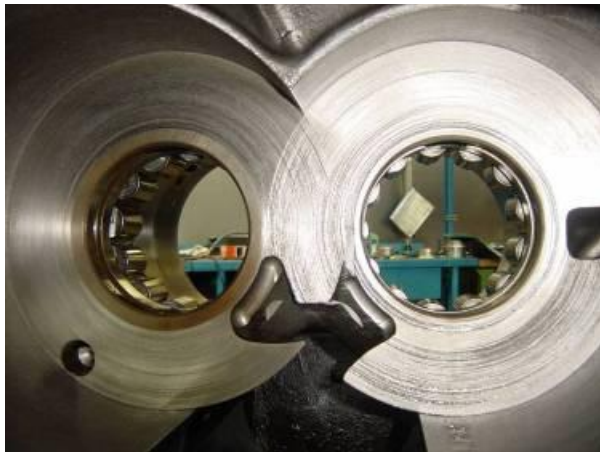
Bild 18 Anlaufspuren im Gehäuse stirnseitig (Druckseite)

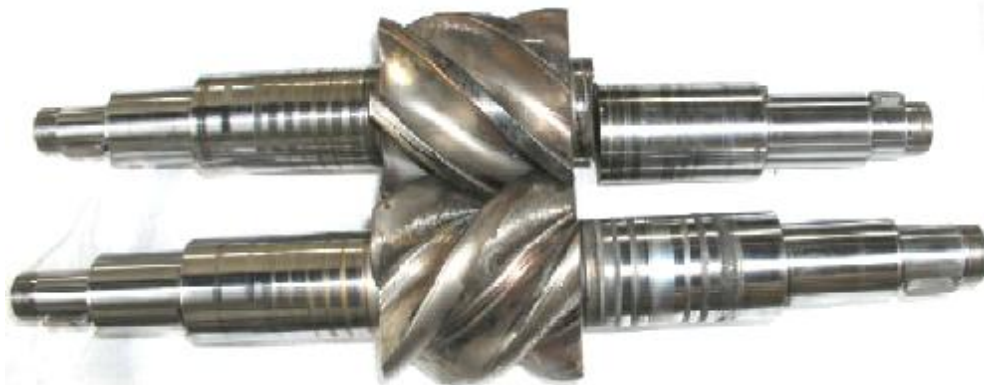
Zur Luftverdichtung einer Anlage ist ein 3-stufiger Prozess Schraubenverdichter mit Wassereinspritzung eingesetzt. Es wird Umgebungsluft, industrielle Atmosphäre ohne genaue Angabe der Zusammensetzung, angesaugt und in der 3. Stufe auf 26,5 bar a bei einer Temperatur von 135 °C verdichtet. Nach einer Betriebszeit von 1.200 Stunden trat ein Schaden in Form eines Bruches des Nebenläufers der Hochdruckstufe (Bild 19 und 20) auf.

Bild 19 Hauptrotor (unten) und Nebenrotor (oben) der 3. Stufe: Zapfenbruch am Nebenrotor der Druckseite

Ein gemeinsam mit dem Hersteller und unabhängigen Experten erstelltes Gutachten kam zu dem Ergebnis, dass der ursächliche Grund in der Bildung einer korrosiven und abrasiven Ablagerung im Bereich der Kohleringdichtungen lag. Nachfolgende Rissbildung und Rissausbreitung unter korrosivem Einfluss führte zum Bruch. Eine Schwingungsanalyse ergab, dass bei der minimalen Drehzahl des Motors unter Prozessbedingungen die erste Biegeeigenfrequenz des Nebenrotors angeregt wird.

Als Abhilfemaßnahme wurde die Beschichtung der Welle in ein Mehrschichtensystem geändert. Bei An- und Abfahvorgängen wird der kritische Drehzahlbereich schnell durchfahren, um nicht in dem Resonanzbereich zu verharren.

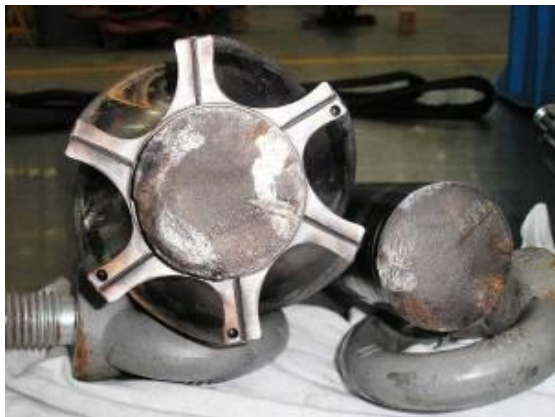
Bild 20 Bruchfläche

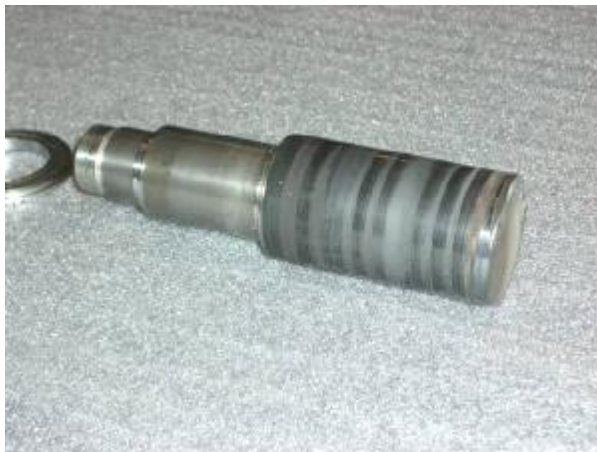
Nach nur kurzer Laufzeit kam es im Juli 2006 erneut zu einem Bruch des Nebenläufers der 3. Stufe in einem Bereich, der nicht durch die neue Beschichtung geschützt wurde.

Bild 21 Bruch Nebenläufer

Eine erneute Schadensanalyse mit dem Hersteller und unabhängigen Experten kam zu dem Schluss, dass der Schaden definitiv durch Korrosion verursacht wurde. Man geht davon aus, dass im Dichtungsbereich auf der Druckseite der 3. Stufe des Schraubenkompressors unter den dort herrschenden Bedingungen von 26,5 bar a und 135°C in Verbindung mit der Wassereinspritzung korrosive Schwefelsäure gebildet wird. Auf Grund von Verdampfungs- und Kondensationseffekten können sich hier die Schwefelkomponenten, die die Schwefelsäure bilden, aufpegeln.

Die Rotoren der 3. Stufe wurden aus hoch korrosionsbeständigem Werkstoff neu gefertigt. Als weitere Maßnahmen zur Ursachenbehebung wurden die Wellenansätze mit einer PTFE-Beschichtung versehen. Außerdem wurde die Einspritzwassermenge erhöht. Der Verdichter ging im November 2007 in Betrieb.

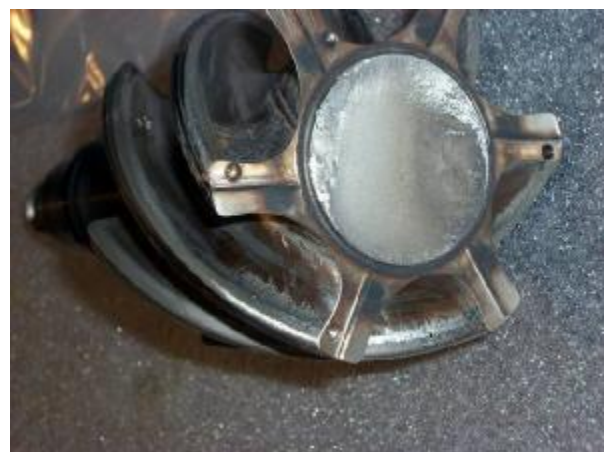
Bild 22 Bruch Nebenläufer
